Schlussbericht

Flurbereicherungsprojekt «Langacher»

April 2014

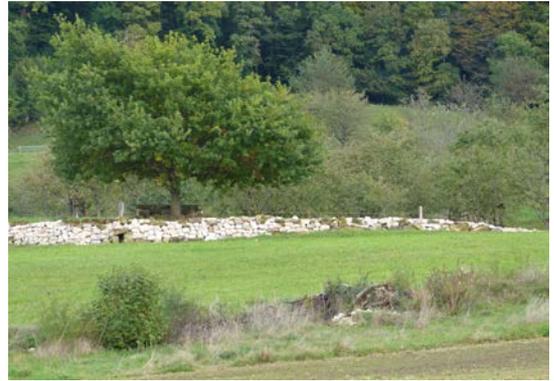
- + Länge: 40m lang
- + Höhe: 0,4m bis 1,2m
- + Bauzeit: Herbst 2011 - Herbst 2013
- + Material: ca. 100 t Steine für die Sichtseite, ca. 70 t Kalksteinschroppen (Hinterfüllung)

- + ca. 40 t Mergel (Feldweg zum ehemaligen Schafstall)
- + Herkunft: Zyklopischer Kalkstein (Laufental) von zwei Gartenumbauten in Rothenfluh und Ormalingen; Tuffsteine von einem Gartenumbau in Rothenfluh (gemäss Angabe des Besitzers war die abgebrochene Mauer über 100 Jahre alt; die «Dugsteine» stammten vom grossen Quellaustritt im Dübachtal Rothenfluh); braune Kalksteine (anstehende Doggerschicht vor Ort); «weisse Rebmauersteine» (Lägern-Steinbrüche, Steinmaur); Kalksteinschroppen (Nuglar)

- + Machart: Ohne Baumaschinen wäre das kaum zu bewältigen gewesen. Die Grasnarbe wurde am Mauerstandort entfernt und die grössten Steine als "Fussteine" der Mauer mit dem Bagger auf ein ausgeebnetes Trassee platziert. Auch ein PneuLader und ein kleiner Raupendumper erleichterten die Transporte und Hebearbeiten enorm. Von Hand wurden die Steine dann gedreht, platziert und verkeilt.

Geplant war eine Trockensteinmauer, wie sie in Rebbergen oft angelegt werden, mit quadratischen Steinen, bündig verlegt. 2012 hat sich der NUVRA entschieden, anstelle backsteinartiger Mauersteine (Fränkischer Muschelkalk), Steine aus der Gegend zu organisieren (das war auch eine Forderung der Natur- und Landschaftsschutzkommission). Dies nahm fast zwei Jahre in Anspruch; die Mauer konnte daher erst im Herbst 2013 fertiggestellt werden. Sie besteht aus einigen Steinarten, welche wir von Abbrüchen und Umbauten günstig oder gratis erhalten haben. Das kam wesentlich günstiger als der Zukauf vorgefertigter Mauersteine; der Organisationsaufwand war jedoch sehr viel höher.

Die Kunst bestand nun darin dieses inhomogene Steinmaterial zu einer stabilen Mauerstruktur zu schichten, welche als Ganzes eine Einheit darstellt und in der Landschaft gut aussieht. Ziel war es nicht, möglichst enge Fugen zu erstellen, wie es sonst üblich ist im Trockenmauerbau, sondern möglichst viele verschiedene Ritzen und Spalten zu erzeugen; sozusagen «Mut zur Lücke»! Die Hinterfüllung besteht aus groben Schroppen (5-20 cm grosse Kalksteine) welche ebenfalls viele Hohlräume bilden und die wichtige Entwässerung des Mauerkörper gewährleistet. Im Mauerkörper sind als zusätzliche unsichtbare Hohlräume über 500 alte Dachziegel schichtig eingebaut. Durch Spalten von aussen her sind diese unzähligen Nischen mit dem speziellen Klima (im Sommer kühl-feucht, im Winter frostfrei) für verschiedene Tiere als Sommerlebensraum bzw. zum Überwintern zugänglich.

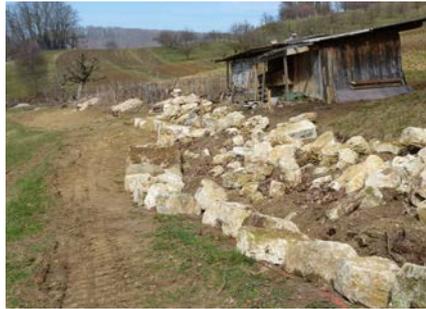
Die «Fusssteine» sind verlegt, 2012

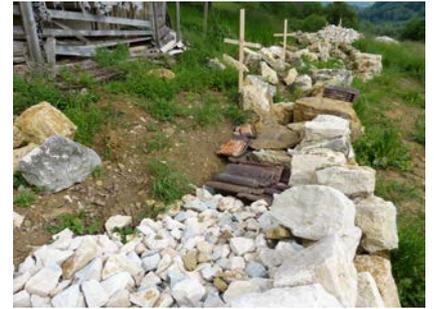
Hinterfüllung mit Schrotten und Ziegelschichten für Hohlräume

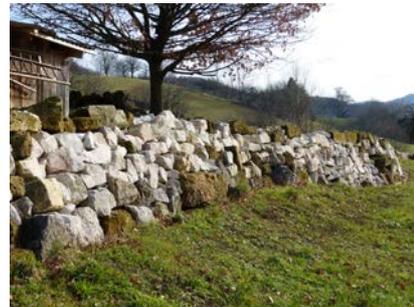
Fertigstellung, Nov. 2013

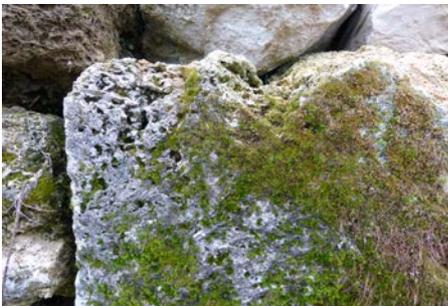
Feuchtigkeitshaltender und trotzdem frostresistenter «Dugstein» (Quellflurtuffstein) bereits mit Moosbewuchs

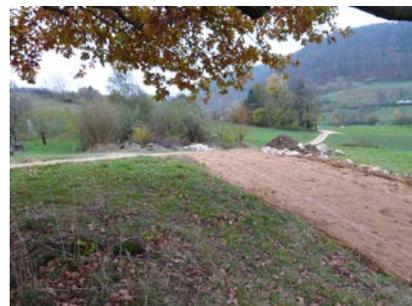
Oberhalb der Mauer: Mergelweg und Trockenstandort

Schlussendlich bildet ein Mergelweg auf der Mauer einen Trockenlebensraum für Flora und Fauna. Wir fördern diese auch mit einer entsprechenden Einsaat an einheimischen Kräutern. Der Mergelweg dient auch als Zufahrt zum alten Schafstall, welcher als Werkzeug- und Materialschuppen für NUVRA-Aktivitäten dient.

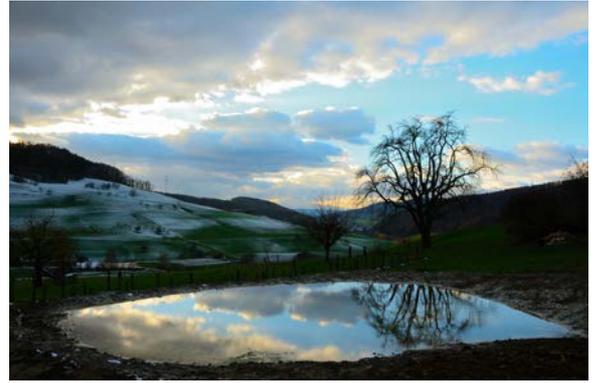
- ✚ Durchmesser: ca. 10 bzw. 8 Meter
- ✚ grösste Tiefe: ca. 0,7 Meter
- ✚ Bauzeit: 2 Tage, Ende Oktober 2013
- ✚ Material: 40 m³ Opalinuston (Lehm);
- ✚ 1 t ungelöschter Kalk; ca. 2 t Kalksteinplatten; Strünke und 2 alte Obstbäume vom Nachbarn
- ✚ Herkunft: Opalinuston von einer Baustelle bei Wegenstetten; Kalksteinplatten von der alten «Deckelagde» vor Ort
- ✚ Arbeit mit Bagger: Abhumusieren (der Humus wurde an Landwirte abgegeben), flacher Aushub (seitlich verteilt), Lehm in der Mulde ausbringen und mit ungelöschtem Kalk überstreuen, mit Baggerfräser vermengen, mit Baggerfibroplatte stark verdichten, Schichtdicke ca. 20-40 cm
- ✚ ehrenamtlich geleistete Arbeitsstunden: grob geschätzt etwa 40 Stunden
- ✚ Kosten: CHF 8'000 (Material- und Transportkosten, Baumaschine mit Maschinenführer, Maschinenmiete, Nebenkosten, Saatgut)

Eigentlich hatten wir angenommen, dass in dieser natürlichen Mulde gemäss geologischer Karte Opalinuston ansteht. Eine Sondierung hat jedoch ergeben, dass der Ton von einigen Metern Hangsedimenten überdeckt ist und so für die Teichabdichtung nicht zur Verfügung steht. Über ein Jahr bis im Frühjahr 2013 haben wir gewartet, bis die Tiefbaufirma E. Erny einen geeigneten Ton aus Wegenstetten liefern konnte.

Beim Aushub kam überraschend eine wasserführende Drainage («Deckelagde» und Tonröhren) zum Vorschein. Der fertige Weiher füllte sich mit diesem Wasserzufluss innert weniger Tage. Besonders nach Regenfällen ergoss sich im September 2013 eine sehr ergiebige Quelle aus der hangseitig verbliebenen Drainageleitung.

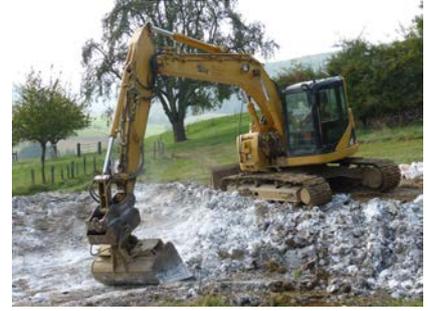
Ungelöschter Kalk wurde mit dem Lehm vermengt und in der Mulde verteilt.

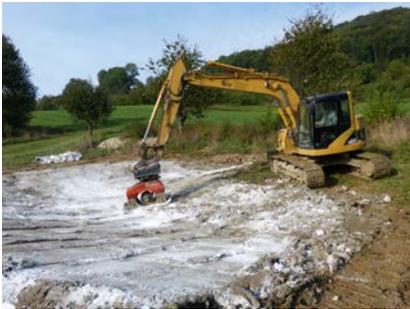
Mit der Vibroplatte wurde die Lehmschicht stark verdichtet. Diese ist 20 - 40 cm stark.

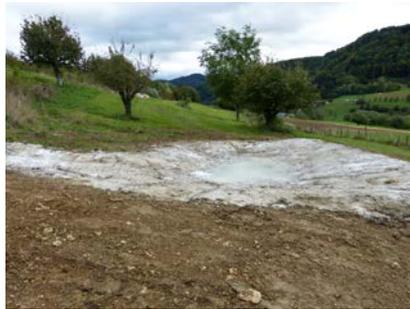
Der fertiggestellte Teich füllt sich langsam mit Wasser; noch ohne seitliche Wasserumleitung

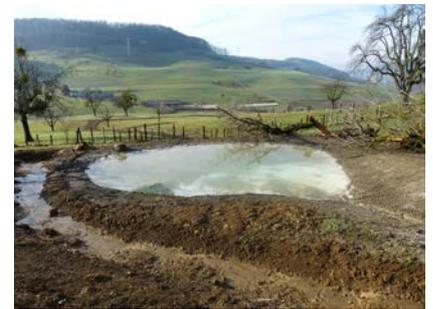
Das Bächli führt das überschüssige Wasser um den Teich herum. Der Zufluss zum Teich kann nach Bedarf reguliert werden.

Da im Einzugsgebiet intensive Acker- und Weidewirtschaft betrieben wird ist anzunehmen, dass das Wasser eine erhebliche Nährstofffracht mit sich führt, welche den Weiher überdüngt und bekannte Problemen wie Algenwachstum, Sauerstoffarmut und übermässige Verlandung mit sich bringt. Die Lösung war eine Umleitung des Wassers um den Teich herum in einem offenen Bächlein auf der Ostseite, was einen zusätzlichen Lebensraum ergeben hat. Je nach Bedarf und Zuflussmenge kann das Wasser in den Weiher oder ins Bächlein geleitet werden. Das Wasser wird in einem Sammelschacht unterhalb des Weihers gefasst und in die bestehende Drainageleitung auf der Nachbarparzelle eingeleitet.

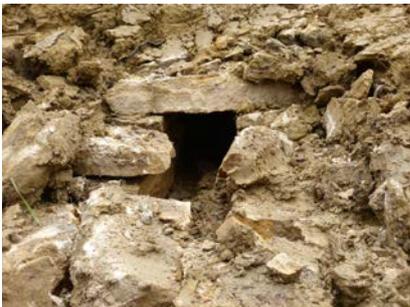
Eine vielleicht 120 jährige sog. «Deckelagde», gebaut aus Hauptrogenstein (70cm tief im Boden).

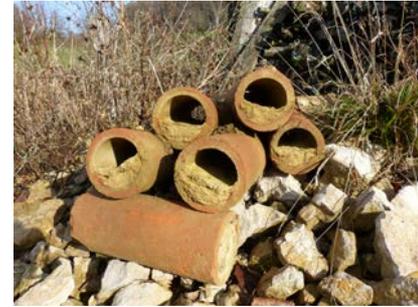
Verkalkte Tönröhren, wie sie vor den Sickerröhren aus Kunststoff vor etwa 50 Jahren verwendet wurden.

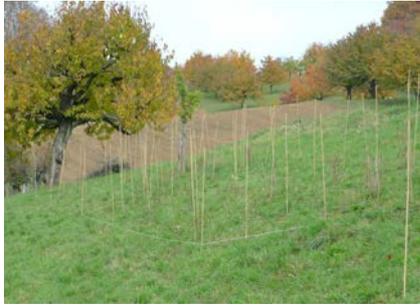
Mit Stecken markierte Pflanzfläche und Standorte für die Kleinstrukturen.

Die Pflanzfläche wurde mit Absteckschnüren markiert, ebenso die Standorte für die Ast-, Strunk-, Sand- und Lesesteinhaufen. Die Sträucher wurden mit Wiedehopphaue oder Spaten gepflanzt und danach mit ca. 1,2 m langen, dünnen Bambusstecken markiert. Diese Massnahmen haben verschiedene Vorteile: Die Sträucher können im Sommerhalbjahr leicht gefunden und von zu starkem Krautbewuchs von Hand freigelegt werden.

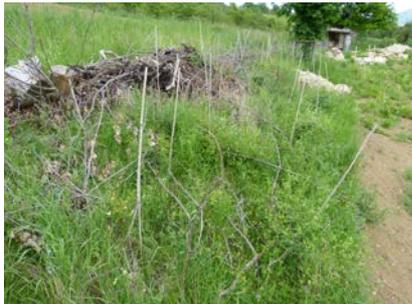
Die Baumschnittäste verwachsen schon im 1. Jahr nach der Pflanzung mit Vegetation. Die Stecken markieren die gepflanzten Sträucher. Bei Bedarf können diese gut gefunden und vom Krautbewuchs freigelegt werden.

Anschliessend folgte das «Verhecken» mit Baumschnitt. Dabei wurde grobes, langes Astmaterial (Obstbaumschnitt) um die Sträucher platziert. Auf das aufwändige Ausmähen kann verzichtet werden. Das Astmaterial schützt die Sträucher vor dem Fegen durch den Rehbock. Als Ablenkung haben wir zusätzlich rund um die Hecke fingerdicke, frische Weidenruten gesteckt, welche der Rehbock sehr gerne zum Markieren (Fegen) annimmt. Auf ein Einzäunen mit einem mobilen Steckzaun konnte deshalb verzichtet werden.

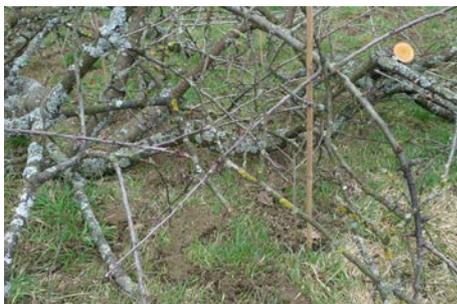
Geschützt im Astgewirr wachsen die Jungsträucher auf. Der Kraut- und Grasbewuchs der ehemaligen Wiese ist bereits nach 1-2 Jahren stark dezimiert.

Der NUVRA experimentierte bei dieser Anpflanzung mit einer möglichst extensiven Wildschutz- und Pflegetechnik für die neu gepflanzten Sträucher. Wir suchten eine Alternative zur herkömmlichen Methode (Reihenpflanzung, die ersten Jahre Ausmähen und mobiler Wildschutzzaun), welche arbeits- und maschinenintensiver ist. Auf unseren Flächen haben wir nur wenige Pflanzen durch Mäusefrass an den Wurzeln oder an der

Stängelbasis verloren. Unsere Hypothese ist, dass sich durch die von Anfang an bestehenden Kleinstrukturen und besonders durch die «Verheckung» schon in den ersten Wochen andere Mausarten (Waldmaus) und Mäusejäger (Hermelin) einfinden, welche die wurzelfressenden Offenlandarten (Wühl- und Feldmaus) verdrängen. Mit Erfolg: Bereits im März 2014 Jahr beobachtete eine Spaziergängerin ein Hermelin. Vermutlich ist das sehr heimlich lebende Hermelin schon länger im Gebiet. Auch das Fegen der Jungsträucher durch die Rehböcke war kein Problem.

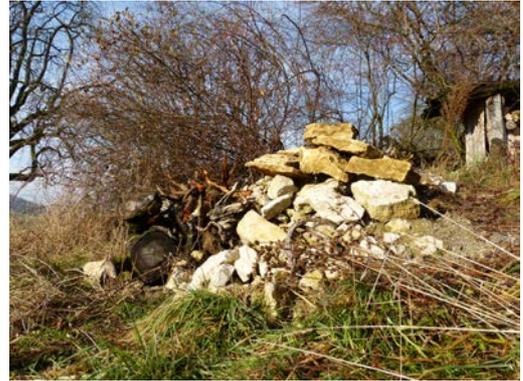
Strünke und Asthaufen

Die Platzierung der schweren Baumstrünke erfolgte mit dem Bagger (montierte Greifzange). Z.T. wurden sie 20-40 cm im Erdreich eingesenkt, um tiefergehende Schlupfnischen zu erhalten. Leichtere Äste wurden von Hand auf Haufen geschichtet. Diese Kleinstrukturen sind ausgezeichnete Versteck- und Sonnenplätze speziell für Reptilien.

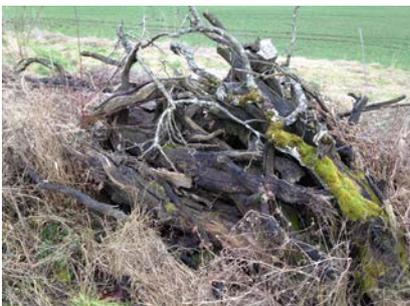
Damit Totholzhaufen viele Jahre erhalten bleiben, sollen sie auch dickes Astmaterial enthalten und über 1 m hoch sein. Dieser Haufen ist sogar 1,5 m hoch.

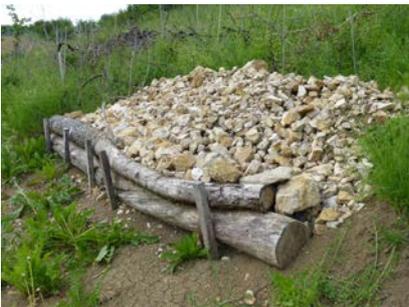
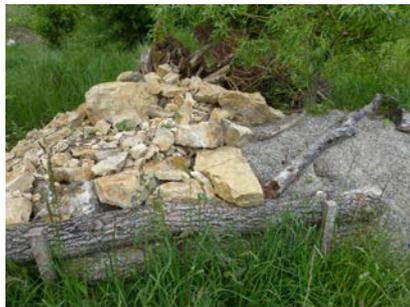
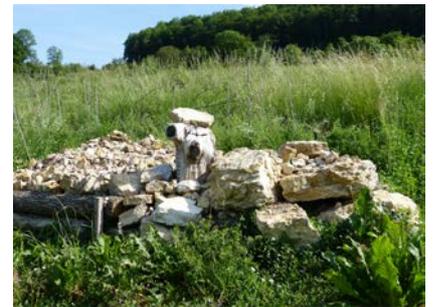
Stein-und Sandhaufen

Auch an diesen Standorten wurde erst der Humus 20 - 40 cm entfernt, damit die Hohlräume tiefer in den Boden reichen. Damit die Steine nicht den Hang runterrollen wurde talseitig mit Eichenstämmen eine niedrige Barrikade errichtet. Das Aufladen und der Transport vom Depot am Feldwegrand in die Parzelle hinein erfolgte mit Bagger und Dumper. Das endgültige Aufschichten der Steine und die Verteilung des Sandes erfolgte von Hand bzw. mit der Schaufel.

In der gleichen Weise wie die Steinhaufen wurden 8 Sandhaufen geschüttet, welche v.a. die Zauneidechsen als Eiablage- und Überwinterungsort nutzt. Auch Solitärbienen und Grabwespen graben ihre Brutröhren in den Sand. Spezielle Kräuter erhalten einen Sonderstandort (Felsennelke, Natternkopf).

Abbruchsteine (Hauptrogenstein) von der Strassensanierung bei Wenslingen wurden vom Tiefbauamt BL gratis angeliefert und sind hier sinnvoller verwendet als in der Deponie!

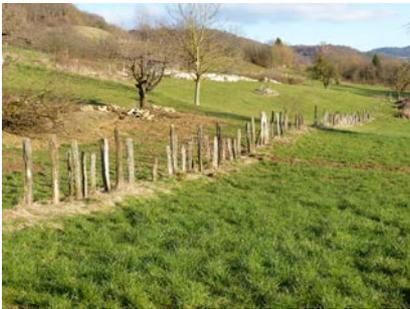
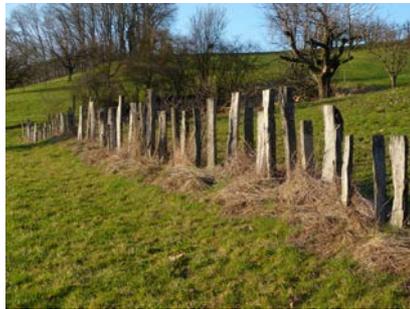
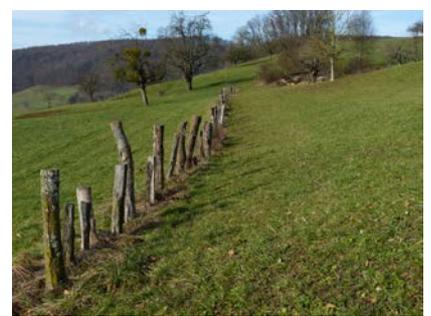
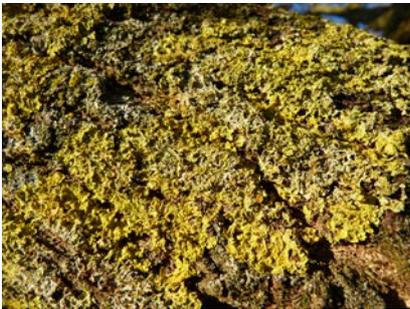
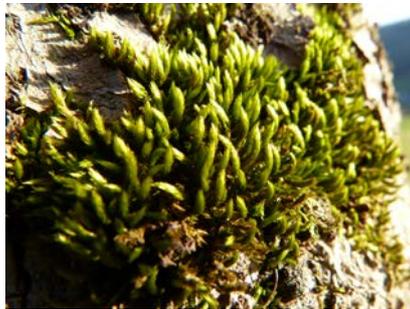
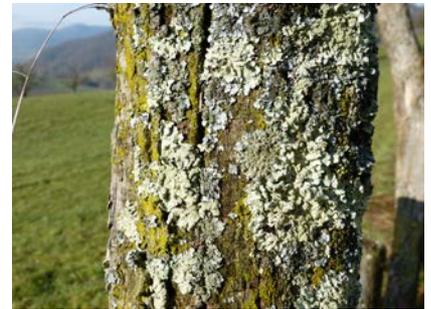
Eichenpfahlreihe

Entlang der Südgrenze (80 m) wurden die alten Eichenpfähle der Einfriedung der Schafweide stengelassen (die Drahtgeflechte wurden abmontiert). Die Pfahlreihe wurde mit den neuen Eichenpfählen verdichtet. Somit entstand eine lineare Struktur, welche nebst einem ästhetisch attraktiven Landschaftselement als Wanderkorridor dient. Alte Zaunpfähle sind mit einem reichen Flechten- und Moosbewuchs bedeckt und dienen als Sitzwarten für Vögel und Fluginsekten.

Zur Schonung der Handgelenke (und um das Zersplittern der alten Pfähle zu vermeiden) wurde anstelle des Vorschlaghammers eine Vibroplattenaufsatz am Baggerarm eingesetzt, um die Pfähle in die Erde zu rammen.

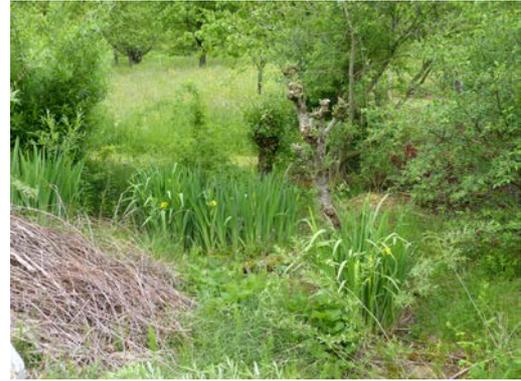
In den 14 Jahren seit der Ausdolung haben sich die Pfützen des Bächleins mit Geschiebe gefüllt; im untern Teil hat das Wasser eine alte Drainageleitung «gefunden» und verschwand im Untergrund.

Im März 2014 wurden mit dem Bagger vier Vertiefungen im Bachlauf ausgehoben, welche bis in die Lehmschicht reichen und dadurch das Wasser halten. Die alte Drainageröhre wurde entfernt.

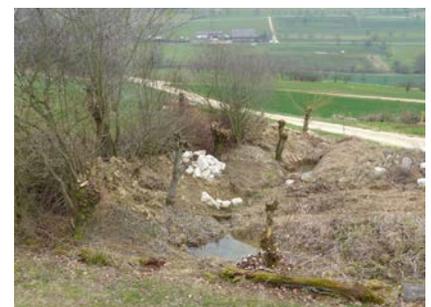
Nach der Sanierung im März 2014 mit tiefen Pfützen, neuem Steinhäufen. Auch der Aushub bereichert als Pionierstandort das Biotop.

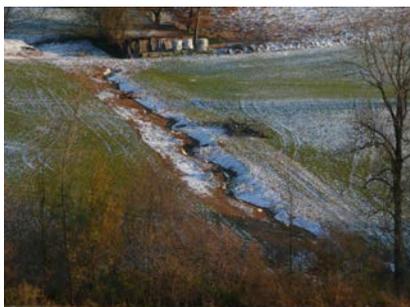
*Löhrbächlein
ausgedolt Nov. 2013
Distanz: 750 Meter
Foto: Werner Götz*

- ✚ Ausdolungen in Rothenfluh
Gemeinschaftsprojekt mit Pro Natura Baselland
Ausführung: 2013-2014, 2 Ausdolungen von Wiesenbächlein, 1 Weiher mit Trockensteinmauer, 1 Tümpel, 1 Quellsumpf, 1 Weiher in Anwil
Budget CHF 250'000

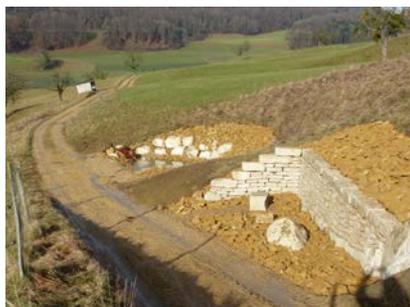
*Weiher und Trockensteinmauer
Feldschen
gebaut: Nov. 2013
Distanz: 280 Meter*

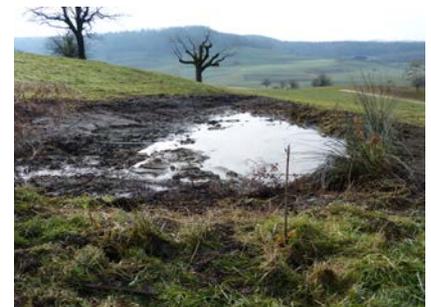
*Löhrtümpel
gebaut: Nov. 2013
Distanz: 550 Meter*

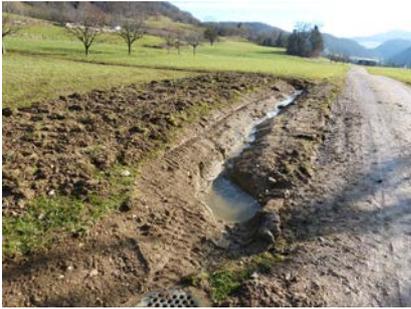
Das Wasser vom Weiher «Langacher» darf nach 65 Metern in einer Drainageröhre für 25 m nochmals offen fließen.
Ausgedolt im Dez. 2013
Distanz: 65 Meter

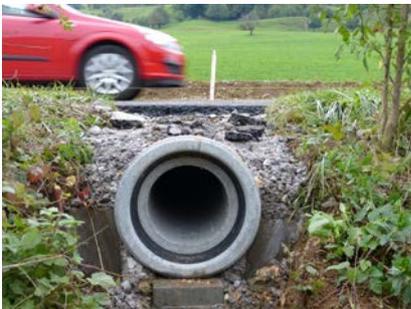
Einer (von 3) durch den NUVRA initiierten Durchlässe für Kleinsäuger (Hermelin, Iltis u.a.) welche öfters auf der Hauptstrasse Säge-Rothenfluh überfahren wurden. Gebaut und finanziert durch das Tiefbauamt BL im Rahmen der Strassensanierung (Sommer 2013)
Distanz vom Langacher: rund 250 m
